Geogitterstabilisierte Straßen- und Verkehrsflächen trotz dem „Sommerfrost“

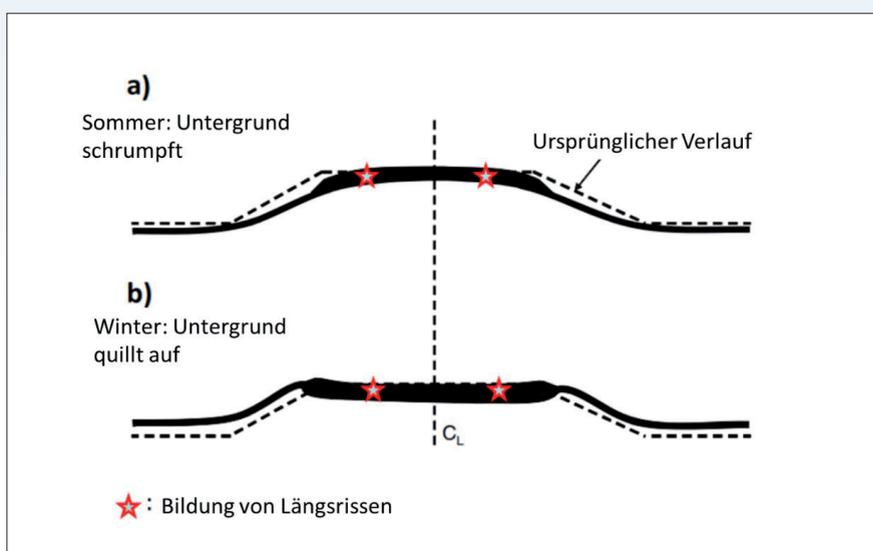
Bild 1: Das Schrumpfen und Quellen im Raum von Verkehrsflächen

Die Eigenschaften eines Baugrundes bleiben nicht über die gesamte Nutzungsdauer konstant. Diese Tatsache ist besonders gut, um stark bindige Böden zu erkennen, welche besonders nach längeren Trocken- oder Regenperioden ihre Eigenschaften ändern. Die Ursache dafür ist das Vermögen dieser Böden, Wasser aufzunehmen bzw. abzugeben. Der Feuchtigkeitsgehalt und damit zusammenhängend auch das Volumen dieser Böden wird erheblich durch wiederkehrende, langanhaltende Feucht- und Trockenperioden merklich verändert. Gelangt Feuchtigkeit in den bindigen Baugrund, so quillt er auf. Trocknet dieser aus, so schrumpft er.

des zurückgeführt werden. Konstruktions- und lagebedingt ist dieser Effekt bei asphaltierten Straßen in leichter Dammlage unterschiedlich stark ausgebildet. In der Regel ist die Volumenänderung im Straßenrandbereich stärker ausgeprägt als im Bereich der Straßenachse, sodass es in der Übergangzone zu unkontrollierten, inneren Zwangsspannungen kommt. In den meisten Fällen führen diese Beanspruchungen zu lokalen Straßenschäden (Bild 1). Weil das Schadensbild der Straße an einen Frost-Tau-Wechsel-Schaden erinnert wird umgangssprachlich von „Sommerfrost“ gesprochen. Ein Problem, welches immer häufiger in den letzten Jahren beobachtet wurde und sich i. A. mit Längsrissen an den Randbereichen der Straßenoberflächen zu erkennen gibt. Eine sichere und komfortable Nutzung ist in solchen Fällen nicht mehr

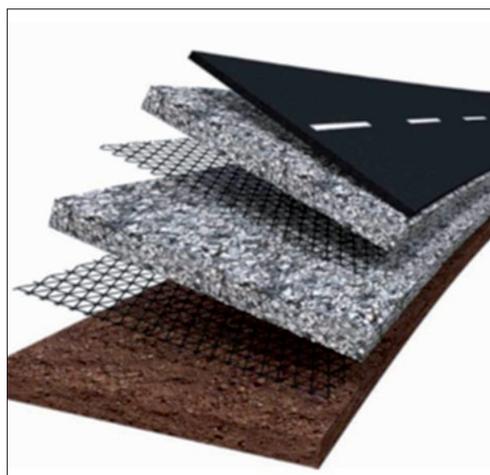
Bild 2: Geogitterstabilisierter Straßenaufbau

Geogitter werden seit Jahrzehnten erfolgreich in ungebundenen Tragschichten eines Straßenoberbaus eingesetzt (Bild 2). Insbesondere stabilisierende Geogitter [1] sind in der Lage das Korngerüst zu immobilisieren, indem die Bewegung der Kornpartikel dauerhaft beschränkt wird. Der geogitterstabilisierte Oberbau wirkt den inneren Zwangsspannungen, resultierend aus Volumenänderungen, entgegen und sorgt für eine sichere und komfortable Nutzung der Straße bzw. der Verkehrsfläche.

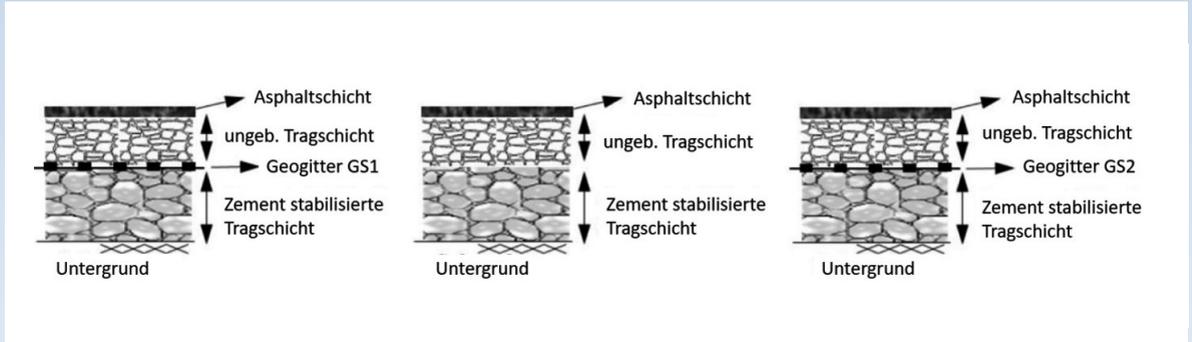
Bild 3:
Konstruktionsprofile
a) Abschnitt 1 GS1,
b) Kontrollabschnitt,
c) Abschnitt 3 GS2

strecke wurde in drei Testabschnitte unterteilt. Der grundsätzliche Straßenoberbau wurde gleich gehalten. Auf einer Zement-stabilisierten Tragschicht (Ausführungsdicke ca. 15–20 cm) wurde eine 15 cm dicke ungebundene Tragschicht mit anschließender Asphaltdecke aufgebracht. Der einzige Unterschied innerhalb der Oberbauten bestand in der Geogitterstabilisierung der ungebundenen Tragschicht bei Testabschnitt 1 und 3. Der erste Testabschnitt wies eine Streckenlänge von ca. 75 m auf und wurde mittels einer Lage Stabilisierungsgeogitter mit einer dreieckigen Öffnungsstruktur von 33 mm (GS1) erbaut. Der zweite Abschnitt diente als Kontrollabschnitt, ebenfalls ca. 75 m lang, und wurde ohne Geogitter errichtet. Abschnitt 3, ca. 127 m lang, wurde mit einer Lage Stabilisierungsgeogitter einer dreieckigen Öffnungsstruktur von 40 mm (GS2) erbaut. Die Geogitter wurden immer an der Grenzschicht zwischen der Zement-stabilisierten Tragschicht und der ungebundenen Tragschicht eingebracht. Die beschriebenen Straßenaufbauten sind in Bild 3 dargestellt.

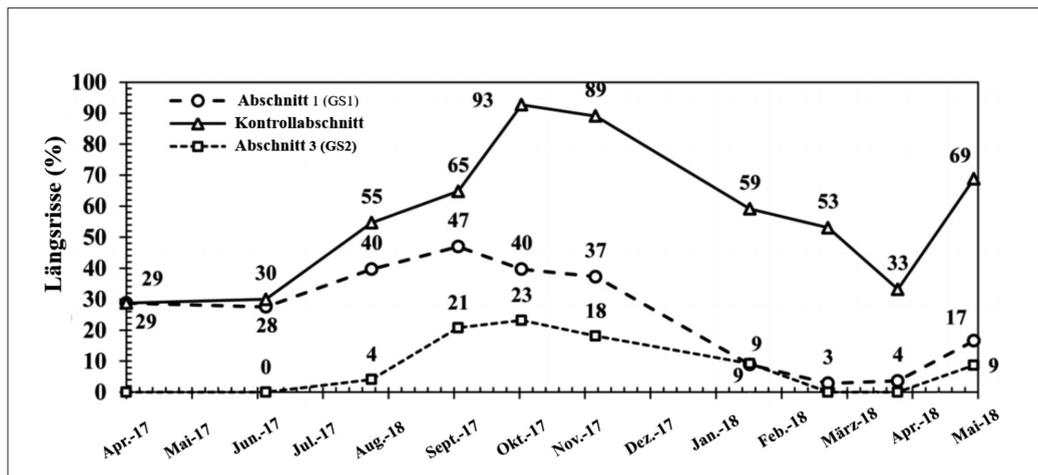
Bild 4: Prozentualer Anteil der Längsrisse über den Untersuchungszeitraum

In Bild 4 sind die Veränderungen des prozentualen Anteils der umweltbedingten Längsrisse dargestellt. Die Ergebnisse zeigen, dass bei den Abschnitten mit Geogitter deutlich weniger Längsrisse auftreten, verglichen mit dem Kontrollabschnitt ohne Geogitter.

Interessant ist die Tatsache, dass der Prozentsatz der Risse in allen Testabschnitten über bestimmte Zeiträume sowohl zu als auch abnimmt. Das Öffnen und Schließen der Längsrisse wurde mit den Umweltveränderungen am Standort korreliert. Temperatur und Niederschlag üben einen entscheidenden Einfluss auf das Verhalten der Testabschnitte aus. Der maximale Prozentsatz der Längsrisse wurde nach einer besonders heißen und tro-
